Rapport de diagnostic des polluants

Diagnostic partiel

| Objet | Ancienne école |
| Adresse | Route de Morlens 36 1674 Vuarmarens |

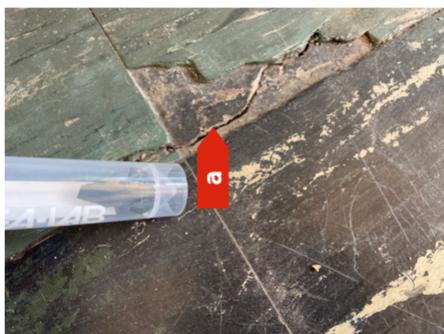
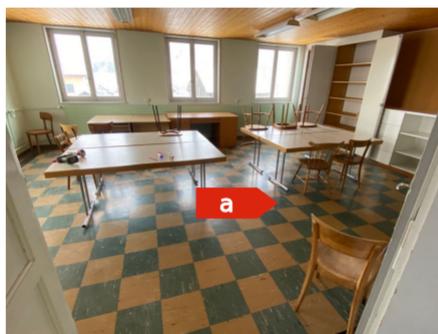
Fiche 1 : Dallette vinyle avec colle bitumineuse

| Localisation | | Élément | | Amiante | |
|---|---|---|---|---|---|
| Étage | Rez-de-chaussée | ID élément | 1010 | Contient de l'amiante | a |
| Local | Salle couture | Quantité approximative | 44.62 m ² | Évaluateur | Laboratoire |

| 1 ^{re} étape | | | | 2 ^e étape | | | 3 ^e étape | |
|---|---|---|---|--|---|--|---|---|
| 1 | 1 | 0 | 2 | 3 | 1 | B | II | Non |

Assainissement recommandé : Ces travaux peuvent être confiés à des professionnels du bâtiment dûment instruits et respectant la méthode décrite dans la fiche thématique 33049 de la Suva.

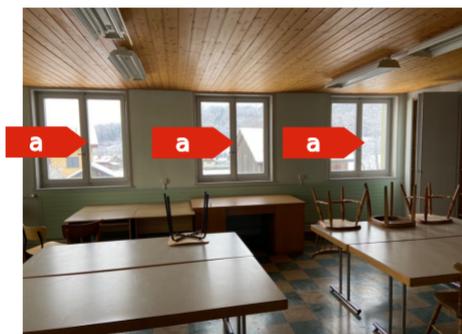
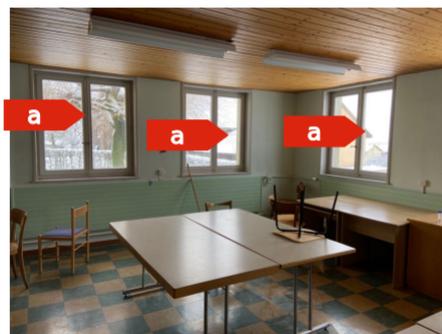
Fiche 2 : Mastic de fenêtre

| Localisation | | Élément | | Amiante | |
|---|---|---|---|---|---|
| Étage | Rez-de-chaussée | ID élément | 1011 | Contient de l'amiante | a |
| Local | Salle de couture | Quantité approximative | 6 Pièce(s) | Évaluateur | Laboratoire |

| 1 ^{re} étape | | | | 2 ^e étape | | | 3 ^e étape | |
|---|---|---|---|--|---|--|---|---|
| 1 | 0 | 1 | 2 | 3 | 1 | B | II | Non |

Assainissement recommandé : Ces travaux peuvent être confiés à des professionnels du bâtiment dûment instruits et respectant la méthode décrite dans la fiche thématique 33040, 33041 et 33043 de la Suva.

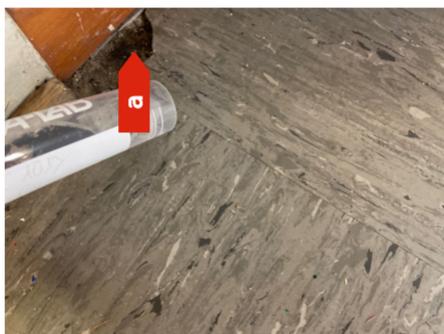
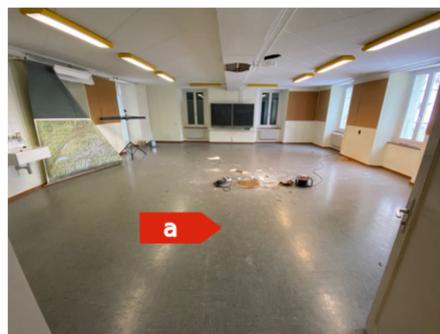
Fiche 3 : Dallette vinyle avec colle

| Localisation | | Élément | | Amiante | |
|---|---|---|---|---|---|
| Étage | Rez-de-chaussée | ID élément | 1013 | Contient de l'amiante | a |
| Local | Salle de classe | Quantité approximative | 73.50 m ² | Évaluateur | Laboratoire |

| 1 ^{re} étape | | | | 2 ^e étape | | | 3 ^e étape | |
|---|---|---|---|--|---|--|---|---|
| 1 | 0 | 0 | 1 | 3 | 1 | B | III | Non |

Assainissement recommandé : Ces travaux peuvent être confiés à des professionnels du bâtiment dûment instruits et respectant la méthode décrite dans la fiche thématique 33049 de la Suva.

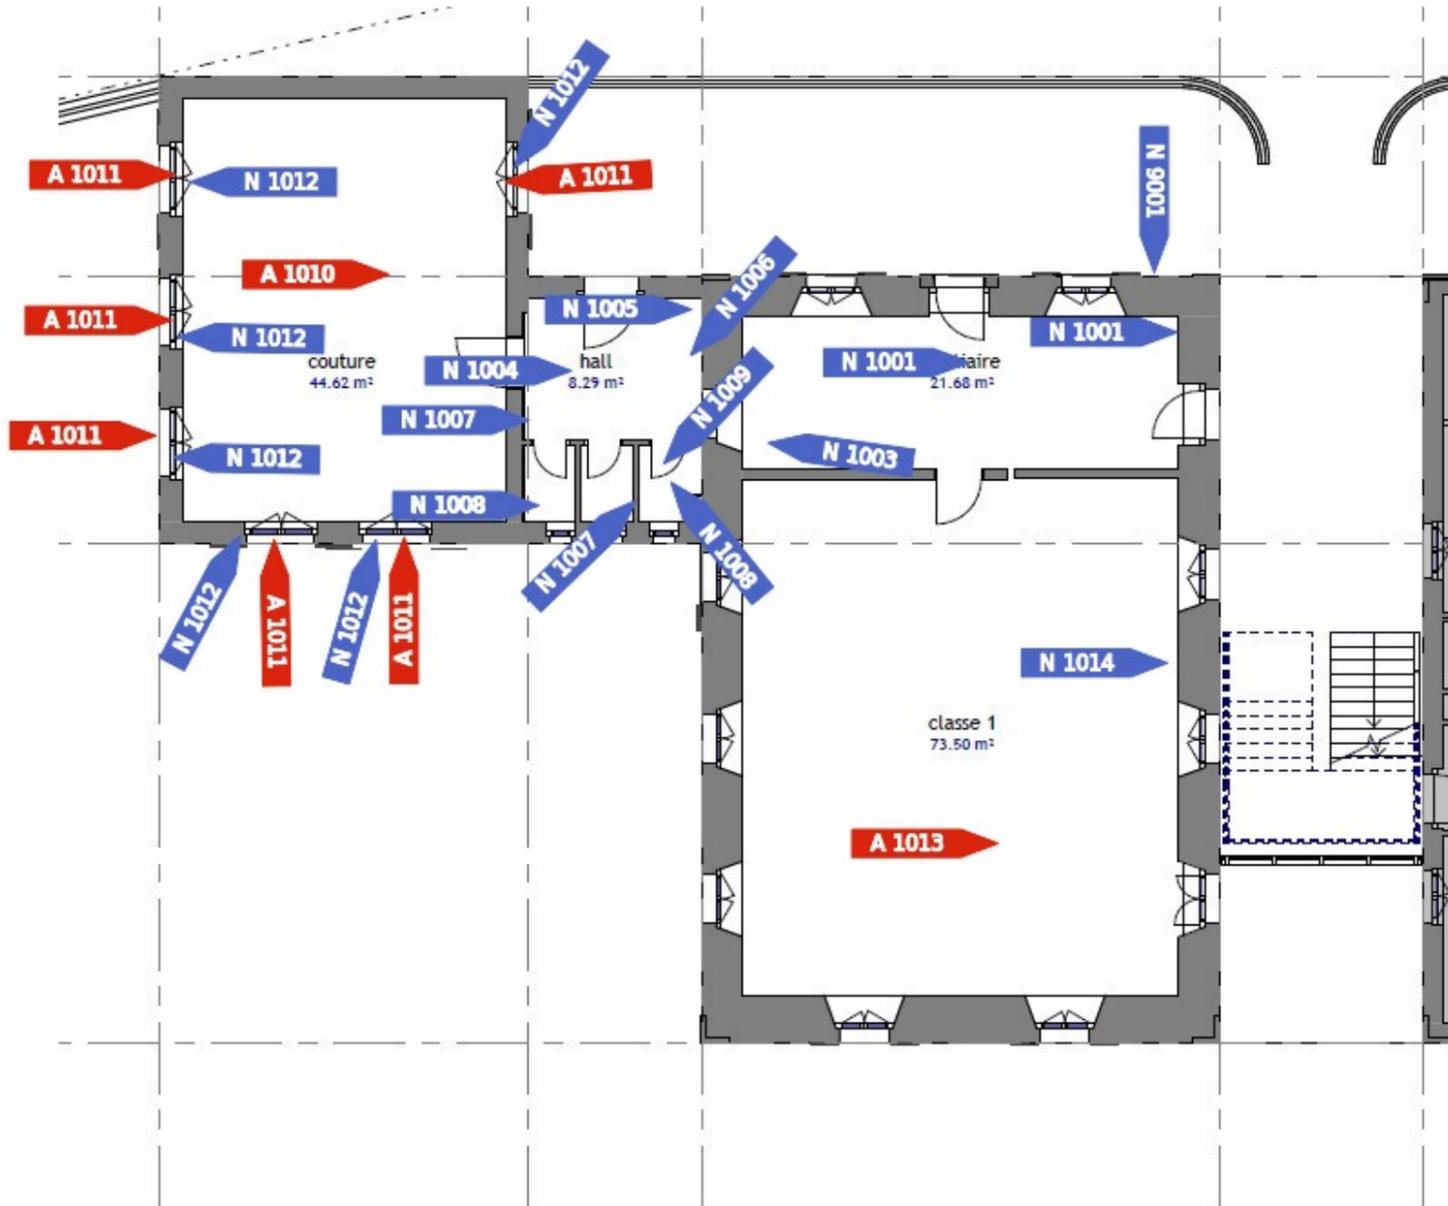
| ID plan | R+0 (partie droite) |

| A1010 | Dallette vinyle avec colle bitumineuse | NFA |
| A1011 | Mastic de fenêtre | NFA |
| A1013 | Dallette vinyle avec colle | NFA |
