Rapport de diagnostic des polluants

ID rapport	JD-20210824C
Version	1.0
Diagnostic partiel	Non
Type d'inspection	Avant travaux
Assainissement	Non
Date inspection	24.08.2021
Evaluation avec conditions	Non
Polluants	Amiante

Objet	Habitation à affectation mixte
Année de construction du bâtiment	avant 1991
Bien-fond / Parcelle	91
ECA	142
Adresse	Route des Planches 7 1338 Ballaigues

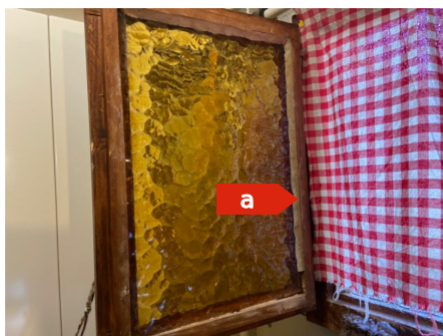
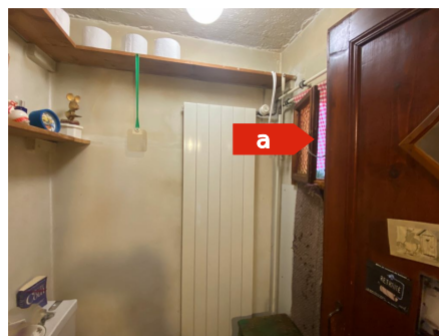
Fiche 1 : Mastic de fenêtre

Localisation		Élément		Amiante	
Étage	1er étage	ID élément	1009	Contient de l'amiante	a
		Type de matériau	NFA		
Local	WC	Quantité approximative		Évaluateur	Défaut
		Échantillon prélevé	Non

1 ^{re} étape				2 ^e étape			3 ^e étape	
Type d'amiante	Etat de la surface	Influences de extérieures	Total évaluation du matériau	Type et fréquence d'utilisation des locaux	Localisation du matériau	Evaluation de l'utilisation des locaux	Degré d'urgence des mesures à prendre	Mesure d'urgence conseillée
1	0	1	2	2	1	A	II	Non

Assainissement recommandé : Ces travaux peuvent être confiés à des professionnels du bâtiment dûment instruits et respectant la méthode décrite dans la fiche thématique 33040, 33041 et 33043 de la Suva.

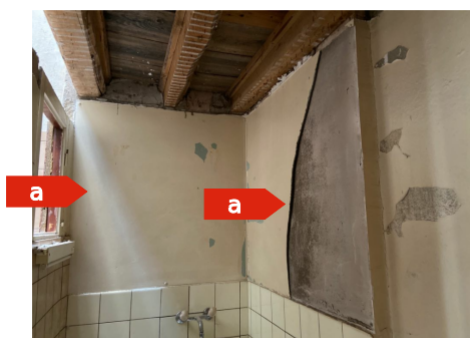
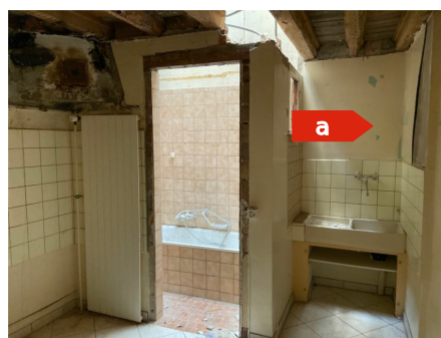
Fiche 2 : Fibrociment

Localisation		Élément		Amiante	
Étage	1er étage	ID élément	1107	Contient de l'amiante	a
		Type de matériau	NFA		
Local	Cuisine	Quantité approximative	2 Pièce(s)	Évaluateur	Expert
		Échantillon prélevé	Non

1 ^{re} étape				2 ^e étape			3 ^e étape	
Type d'amiante	Etat de la surface	Influences de extérieures	Total évaluation du matériau	Type et fréquence d'utilisation des locaux	Localisation du matériau	Evaluation de l'utilisation des locaux	Degré d'urgence des mesures à prendre	Mesure d'urgence conseillée
1	1	0	2	3	1	B	II	Non

Assainissement recommandé : **Plaque de fibrociment en intérieur** Ces travaux peuvent être confiés à des professionnels du bâtiment dûment instruits et respectant la méthode décrite dans le feuillet 84053 de la Suva.

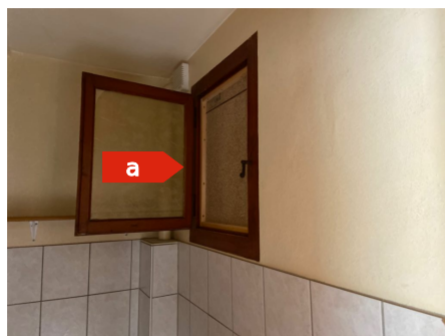
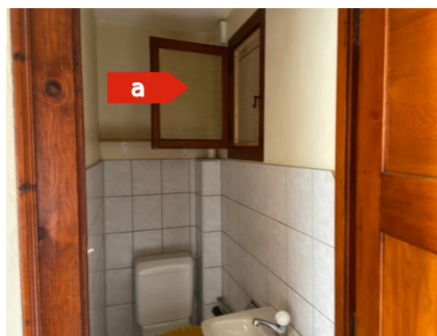
Fiche 3 : Mastic de fenêtre

Localisation		Élément		Amiante	
Étage	1er étage	ID élément	1114	Contient de l'amiante	a
		Type de matériau	NFA		
Local	WC	Quantité approximative	1 Pièce(s)	Évaluateur	Défaut
		Échantillon prélevé	Non

1 ^{re} étape				2 ^e étape			3 ^e étape	
Type d'amiante	Etat de la surface	Influences de extérieures	Total évaluation du matériau	Type et fréquence d'utilisation des locaux	Localisation du matériau	Evaluation de l'utilisation des locaux	Degré d'urgence des mesures à prendre	Mesure d'urgence conseillée
1	0	1	2	3	1	B	II	Non

Assainissement recommandé : Ces travaux peuvent être confiés à des professionnels du bâtiment dûment instruits et respectant la méthode décrite dans la fiche thématique 33040, 33041 et 33043 de la Suva.

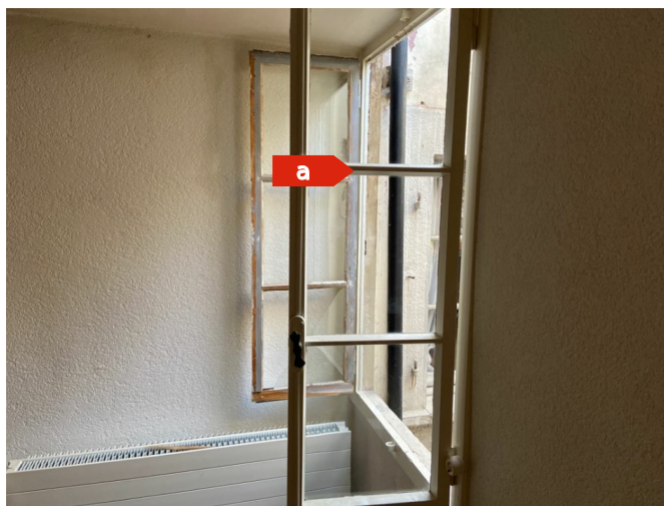
Fiche 4 : Mastic de fenêtre

Localisation		Élément		Amiante	
Étage	Combles	ID élément	1121	Contient de l'amiante	a
		Type de matériau	NFA		
Local	Chambre	Quantité approximative	1 Pièce(s)	Évaluateur	Défaut
		Échantillon prélevé	Non

1 ^{re} étape				2 ^e étape			3 ^e étape	
Type d'amiante	Etat de la surface	Influences de extérieures	Total évaluation du matériau	Type et fréquence d'utilisation des locaux	Localisation du matériau	Evaluation de l'utilisation des locaux	Degré d'urgence des mesures à prendre	Mesure d'urgence conseillée
1	0	0	1	3	1	B	III	Non

Assainissement recommandé : Ces travaux peuvent être confiés à des professionnels du bâtiment dûment instruits et respectant la méthode décrite dans la fiche thématique 33040, 33041 et 33043 de la Suva.

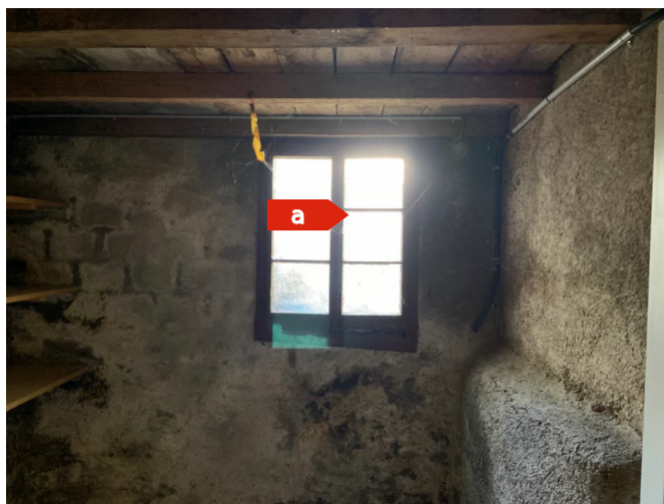
Fiche 5 : Mastic de fenêtre

Localisation		Élément		Amiante	
Étage	1er étage	ID élément	1201	Contient de l'amiante	a
		Type de matériau	NFA		
Local	Dépôt	Quantité approximative	1 Pièce(s)	Évaluateur	Défaut
		Échantillon prélevé	Non

1 ^{re} étape				2 ^e étape			3 ^e étape	
Type d'amiante	Etat de la surface	Influences de extérieures	Total évaluation du matériau	Type et fréquence d'utilisation des locaux	Localisation du matériau	Evaluation de l'utilisation des locaux	Degré d'urgence des mesures à prendre	Mesure d'urgence conseillée
1	0	1	2	2	1	A	II	Non

Assainissement recommandé : Ces travaux peuvent être confiés à des professionnels du bâtiment dûment instruits et respectant la méthode décrite dans la fiche thématique 33040, 33041 et 33043 de la Suva.

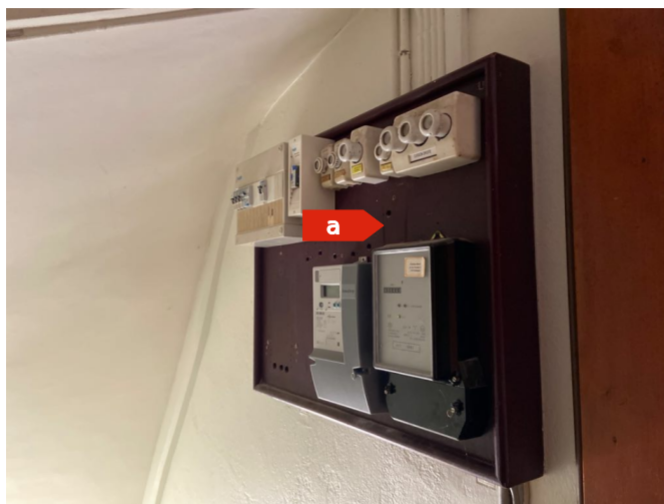
Fiche 6 : Tableau électrique en fibrociment

Localisation		Élément		Amiante	
Étage	1er étage	ID élément	1205	Contient de l'amiante	a
		Type de matériau	NFA		
Local	Couloir	Quantité approximative	1 Pièce(s)	Évaluateur	Expert
		Échantillon prélevé	Non

1 ^{re} étape				2 ^e étape			3 ^e étape	
Type d'amiante	Etat de la surface	Influences de extérieures	Total évaluation du matériau	Type et fréquence d'utilisation des locaux	Localisation du matériau	Evaluation de l'utilisation des locaux	Degré d'urgence des mesures à prendre	Mesure d'urgence conseillée
1	0	1	2	2	1	A	II	Non

Assainissement recommandé : Ces travaux peuvent être confiés à des professionnels du bâtiment dûment instruits et respectant la méthode décrite dans le feuillet 84053 de la Suva.

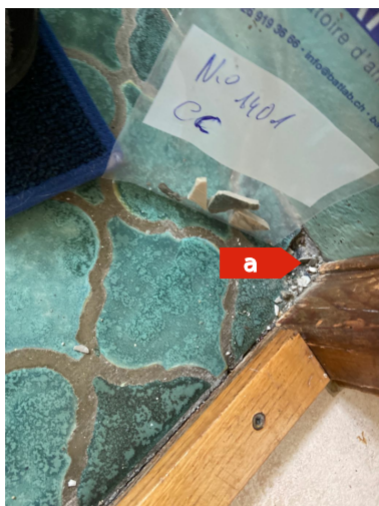
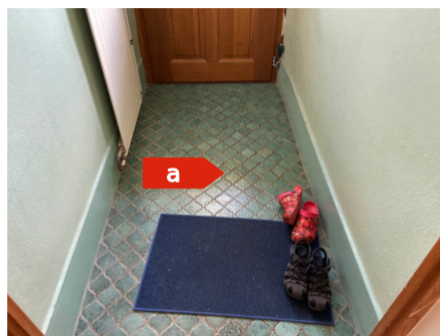
Localisation		Élément		Amiante	
Étage	Rez-de-chaussée	ID élément	1401	Contient de l'amiante	a
		Type de matériau	NFA		
Local	Hall	Quantité approximative	2.53 m ²	Évaluateur	Laboratoire
		Échantillon prélevé	Oui

Assainissement recommandé : Travaux de moyenne ampleur (moins de 5 m²) entreprise de désamiantage conformément à la fiche thématique 33077 de la Suva.

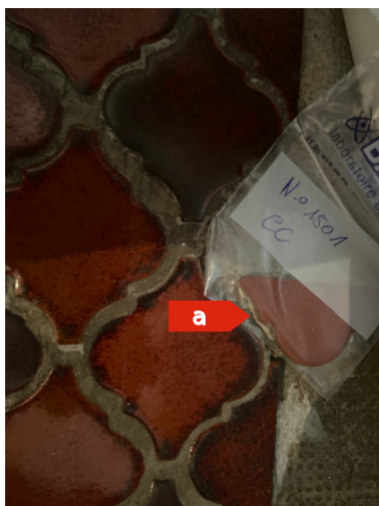
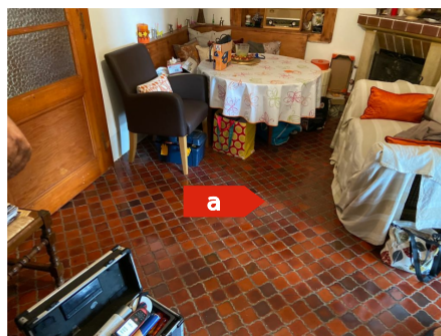
Localisation		Élément		Amiante	
Étage	1er étage	ID élément	1501	Contient de l'amiante	a
		Type de matériau	NFA		
Local	Hall	Quantité approximative	12 m ²	Évaluateur	Laboratoire
		Échantillon prélevé	Oui

Assainissement recommandé : L'assainissement de grande surface doit se faire selon la procédure du chap. 7 de la directive CFST 6503.

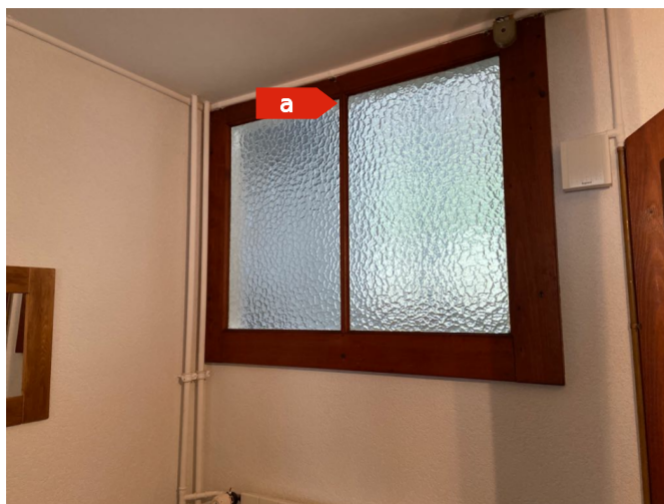
Localisation		Élément		Amiante	
Étage	1er étage	ID élément	1502	Contient de l'amiante	a
		Type de matériau	NFA		
Local	Hall	Quantité approximative	1 Pièce(s)	Évaluateur	Défaut
		Échantillon prélevé	Non

Assainissement recommandé : Ces travaux peuvent être confiés à des professionnels du bâtiment dûment instruits et respectant la méthode décrite dans la fiche thématique 33040, 33041 et 33043 de la Suva.

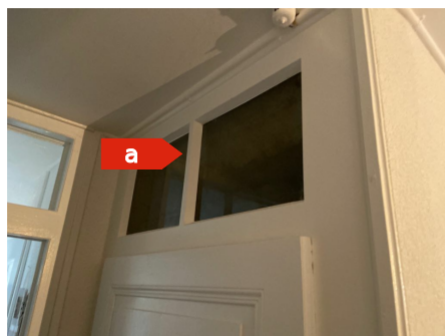
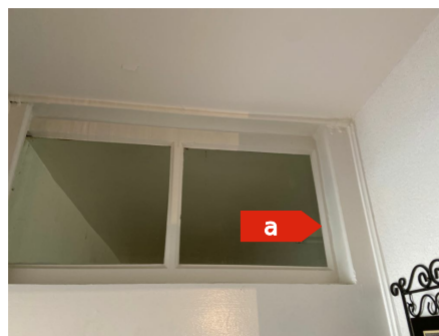
Localisation		Élément		Amiante	
Étage	1er étage	ID élément	1503	Contient de l'amiante	a
		Type de matériau	NFA		
Local	Hall	Quantité approximative	2 Pièce(s)	Évaluateur	Défaut
		Échantillon prélevé	Non

Assainissement recommandé : Ces travaux peuvent être confiés à des professionnels du bâtiment dûment instruits et respectant la méthode décrite dans la fiche thématique 33040, 33041 et 33043 de la Suva.

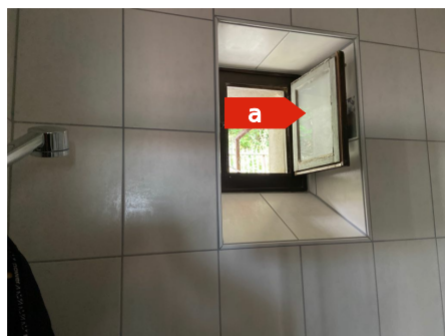
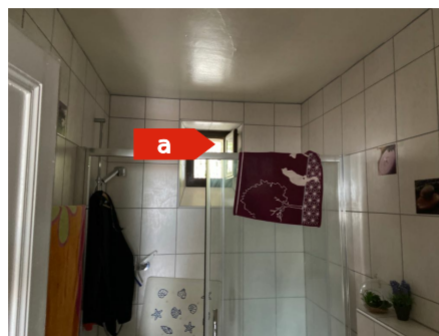
Localisation		Élément		Amiante	
Étage	1er étage	ID élément	1507	Contient de l'amiante	a
		Type de matériau	NFA		
Local	Salle de douche	Quantité approximative	1 Pièce(s)	Évaluateur	Défaut
		Échantillon prélevé	Non

Assainissement recommandé : Ces travaux peuvent être confiés à des professionnels du bâtiment dûment instruits et respectant la méthode décrite dans la fiche thématique 33040, 33041 et 33043 de la Suva.

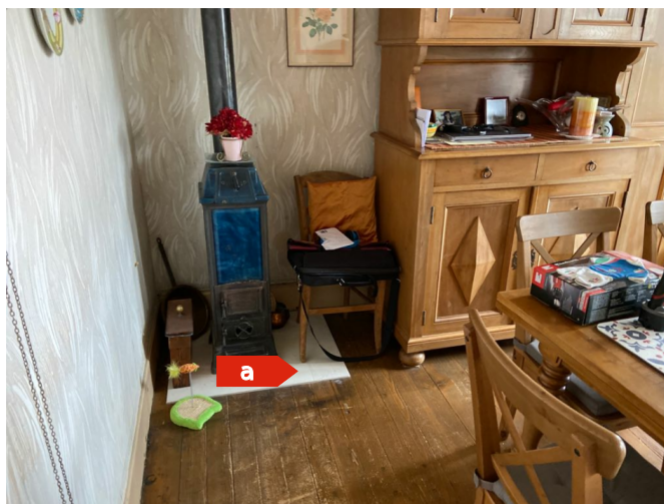
Fiche 12 : plaque

Localisation		Élément		Amiante	
Étage	1er étage	ID élément	1513	Contient de l'amiante	a
		Type de matériau	NFA		
Local	Salon	Quantité approximative	1 Pièce(s)	Évaluateur	Expert
		Échantillon prélevé	Non

Assainissement recommandé : Ces travaux peuvent être confiés à des professionnels du bâtiment dûment instruits et respectant la méthode décrite dans le feuillet 84053 de la Suva.

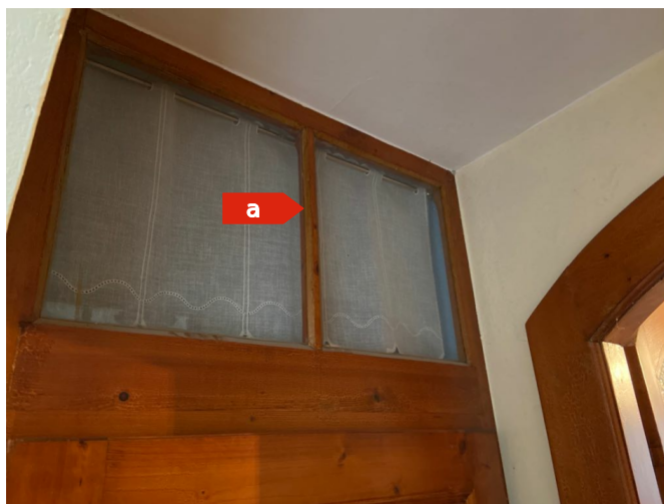
Localisation		Élément		Amiante	
Étage	1er étage	ID élément	1603	Contient de l'amiante	a
		Type de matériau	NFA		
Local	WC	Quantité approximative	1 Pièce(s)	Évaluateur	Défaut
		Échantillon prélevé	Non

Assainissement recommandé : Ces travaux peuvent être confiés à des professionnels du bâtiment dûment instruits et respectant la méthode décrite dans la fiche thématique 33040, 33041 et 33043 de la Suva.

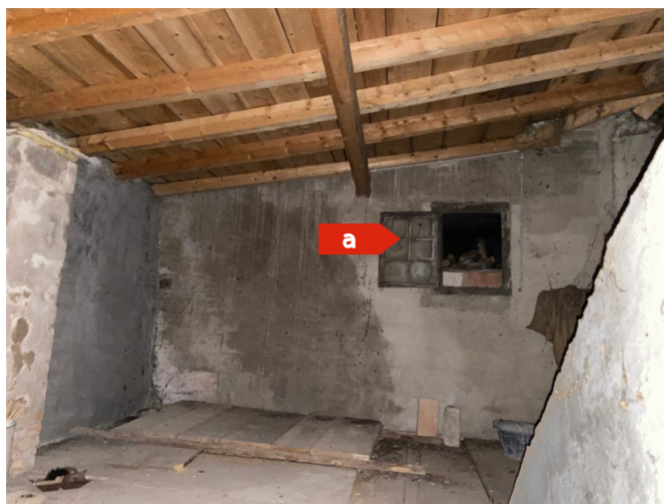
Localisation		Élément		Amiante	
Étage	Rez-de-chaussée	ID élément	1605	Contient de l'amiante	a
		Type de matériau	NFA		
Local	Dépôt	Quantité approximative	1 Pièce(s)	Évaluateur	Expert
		Échantillon prélevé	Non

Assainissement recommandé : Ces travaux peuvent être confiés à des professionnels du bâtiment dûment instruits et respectant la méthode décrite dans la fiche thématique 33040, 33041 et 33043 de la Suva.

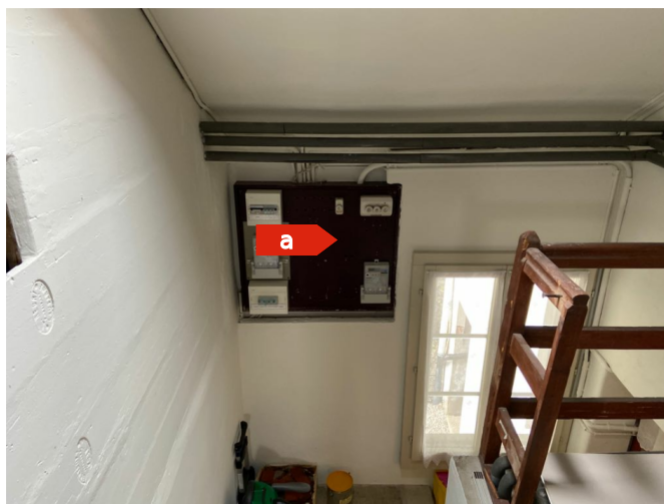
Localisation		Élément		Amiante	
Étage	Combles	ID élément	1701	Contient de l'amiante	a
		Type de matériau	NFA		
Local	escalier comble	Quantité approximative	1 Pièce(s)	Évaluateur	Expert
		Échantillon prélevé	Non

Assainissement recommandé : Ces travaux peuvent être confiés à des professionnels du bâtiment dûment instruits et respectant la méthode décrite dans la fiche thématique 33040, 33041 et 33043 de la Suva.

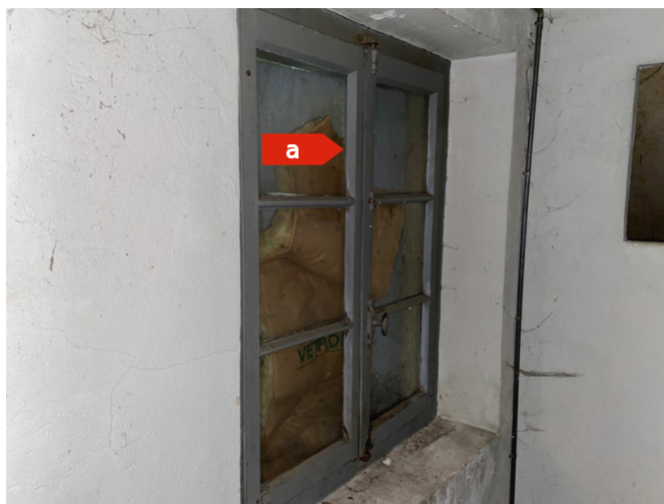
Localisation		Élément		Amiante	
Étage	Combles	ID élément	1712	Contient de l'amiante	a
		Type de matériau	NFA		
Local	Couloir	Quantité approximative	1 Pièce(s)	Évaluateur	Expert
		Échantillon prélevé	Non

Assainissement recommandé : Ces travaux peuvent être confiés à des professionnels du bâtiment dûment instruits et respectant la méthode décrite dans la fiche thématique 33040, 33041 et 33043 de la Suva.

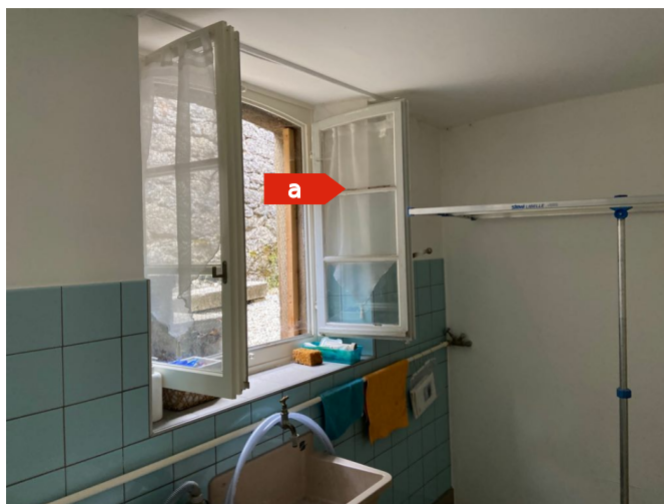
Localisation		Élément		Amiante	
Étage	Rez-de-chaussée	ID élément	1803	Contient de l'amiante	a
		Type de matériau	NFA		
Local	Buanderie	Quantité approximative	1 Pièce(s)	Évaluateur	Expert
		Échantillon prélevé	Non

Assainissement recommandé : Ces travaux peuvent être confiés à des professionnels du bâtiment dûment instruits et respectant la méthode décrite dans la fiche thématique 33040, 33041 et 33043 de la Suva.

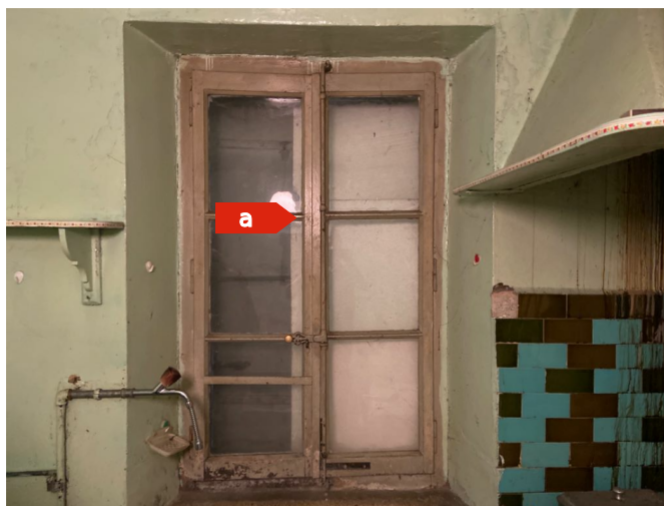
Localisation		Élément		Amiante	
Étage	1er étage	ID élément	1806	Contient de l'amiante	a
		Type de matériau	NFA		
Local	Cuisine	Quantité approximative	1 Pièce(s)	Évaluateur	Expert
		Échantillon prélevé	Non

Assainissement recommandé : Ces travaux peuvent être confiés à des professionnels du bâtiment dûment instruits et respectant la méthode décrite dans la fiche thématique 33040, 33041 et 33043 de la Suva.

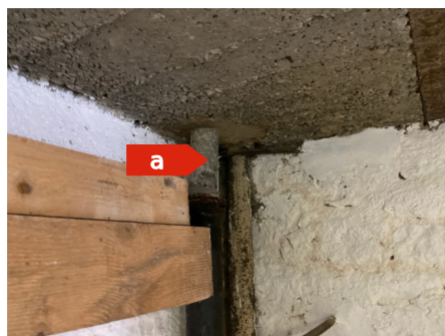
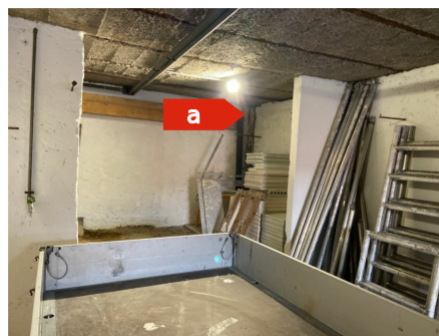
Localisation		Élément		Amiante	
Étage	Rez-de-chaussée	ID élément	1808	Contient de l'amiante	a
		Type de matériau	NFA		
Local	Garage 2	Quantité approximative	1 Pièce(s)	Évaluateur	Expert
		Échantillon prélevé	Non

Assainissement recommandé : Ces travaux peuvent être confiés à des professionnels du bâtiment dûment instruits et respectant la méthode décrite dans le feuillet 84053 de la Suva.

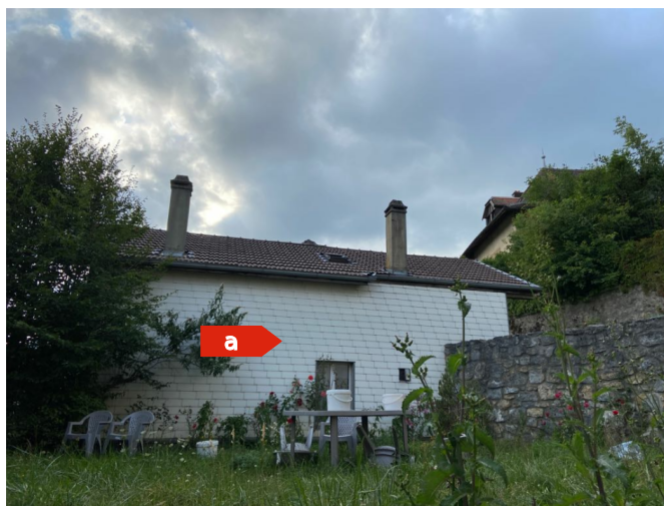
Localisation		Élément		Amiante	
Étage	1er étage	ID élément	1903	Contient de l'amiante	a
		Type de matériau	NFA		
Local	Façades	Quantité approximative	env.50.00 m ²	Évaluateur	Expert
		Échantillon prélevé	Non

Assainissement recommandé : Ces travaux peuvent être confiés à des professionnels du bâtiment dûment instruits et respectant la méthode décrite dans la fiche thématique 33031 de la Suva.
